Vattenhuset i Ängelholm

Motionsbassäng

Vattenhuset i Ängelholm invigdes 2017 och består av äventyrsbad, motionsbad, spa och två rehbassänger varav en med höj- och sänkbar botten. På bottenvåningen finner man även ett gym.

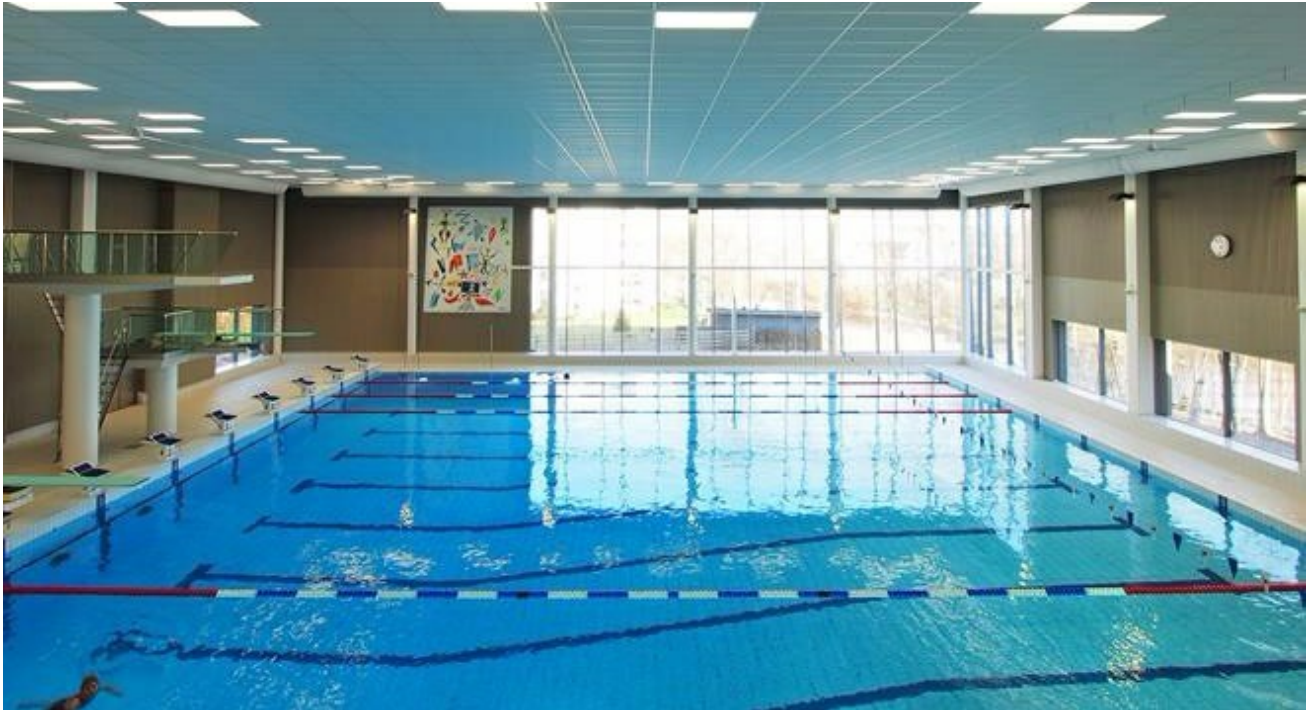
Motionsbassäng har 3 st halvrunda dysdon med dolda anslutningar i tak, dimension 1000x500 mm med 24 mm dysor.

2 st runda dysdon ovan undertak för avfuktning, dimension $\varnothing 400$ mm med 24 mm dysor.

Total luftmängd: 7800 l/s med påblåsning mot fönster.

Donen är helt kondens- och korrosionsfria.

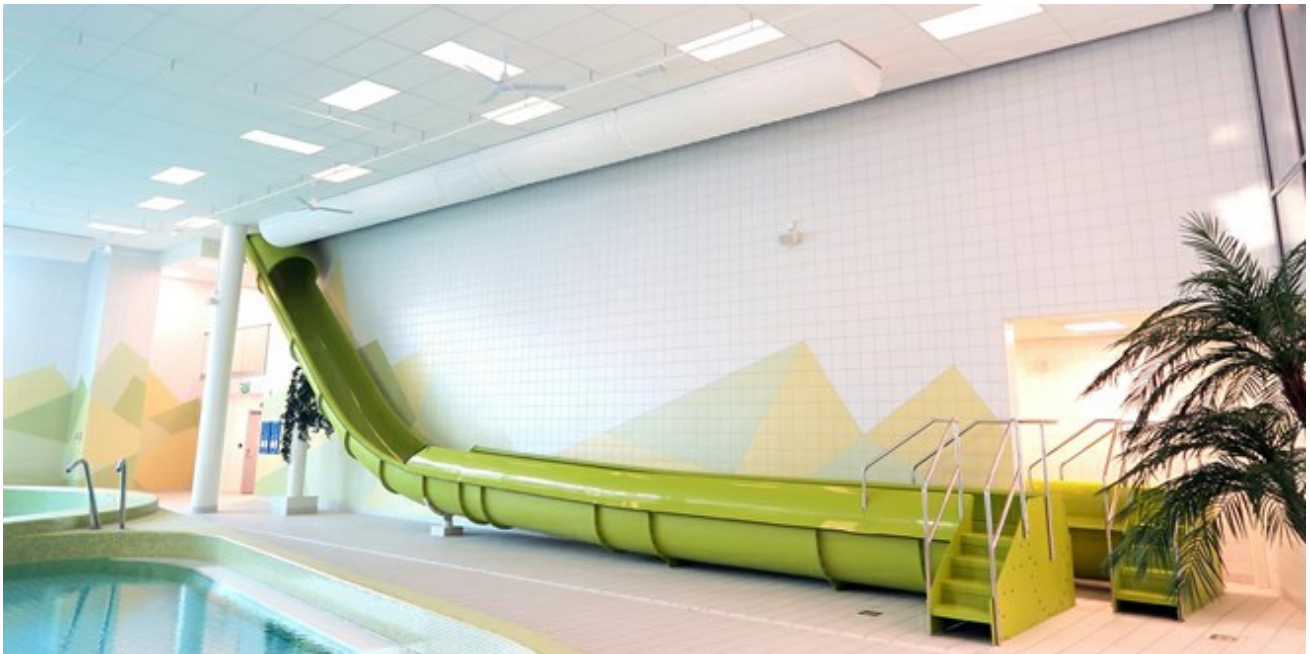
Äventyrsbad

2 st halvrunda dysdon med dolda anslutningar i tak.
Dimension 1000x500 mm med 24 mm dysor.

2 st runda dysdon ovan undertak för avfuktning.
Dimension \varnothing 400 mm med 24 mm dysor.

Total luftmängd: 6000 l/s

Donen ger påblåsning in mot lokalen och på fönster för att förhindra kondensbildning. Samtliga don är anpassade för optimal komfort då förutsättningarna är olika i alla lokalerna.

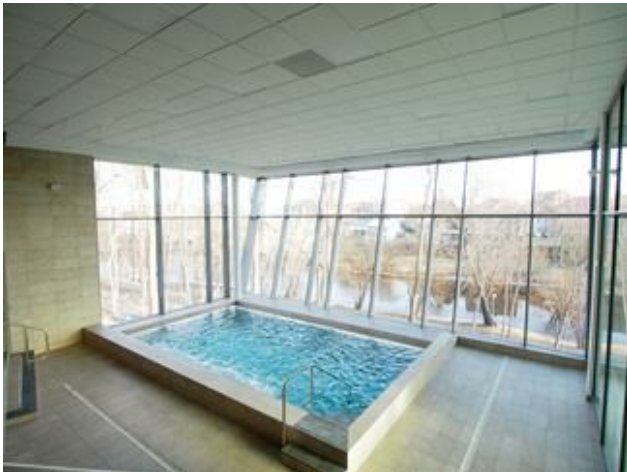
Spa med infinitybassäng och bubbelpool

3 st halvrunda dysdon med dolda anslutningar i tak.

Dimension 500x250 mm med 24 mm dysor.

Total luftmängd: 1280 l/s

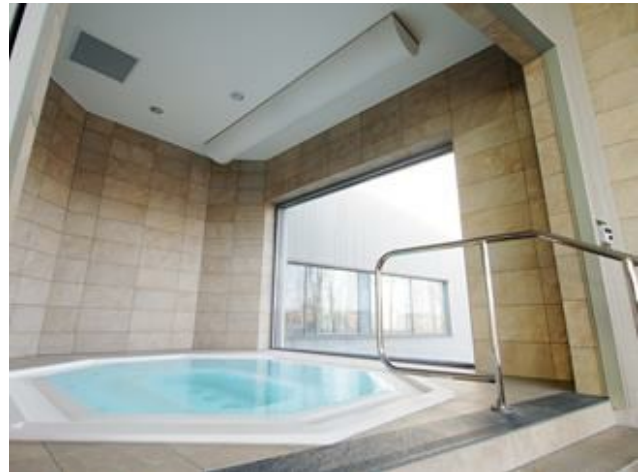
Rehabavdelning

Två bassänger, varav en med höj- och sänkbar botten

2 st halvrunda dysdon med dolda anslutningar i tak.

Dimension 500x250 mm med 24 mm dysor.

Total luftmängd: 2200 l/s

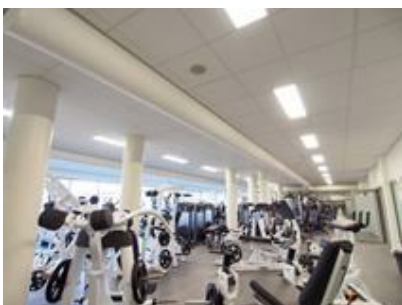
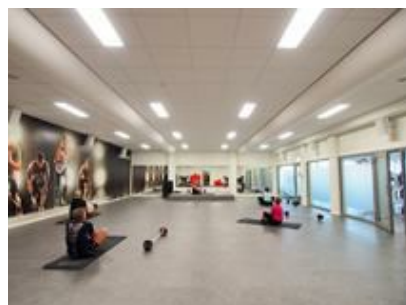
Gym på bottenvåningen

På gymmet på bottenvåningen används halvrunda textildon med laserskurna hål för deplacerande och omblandande ventilation. Den halvrunda formen smälter in i miljön och ger god akustik och de laserskurna hålen ger en underhållsfri lösning.
